### 1.1.6 孔壁の粘土化は避けられない？

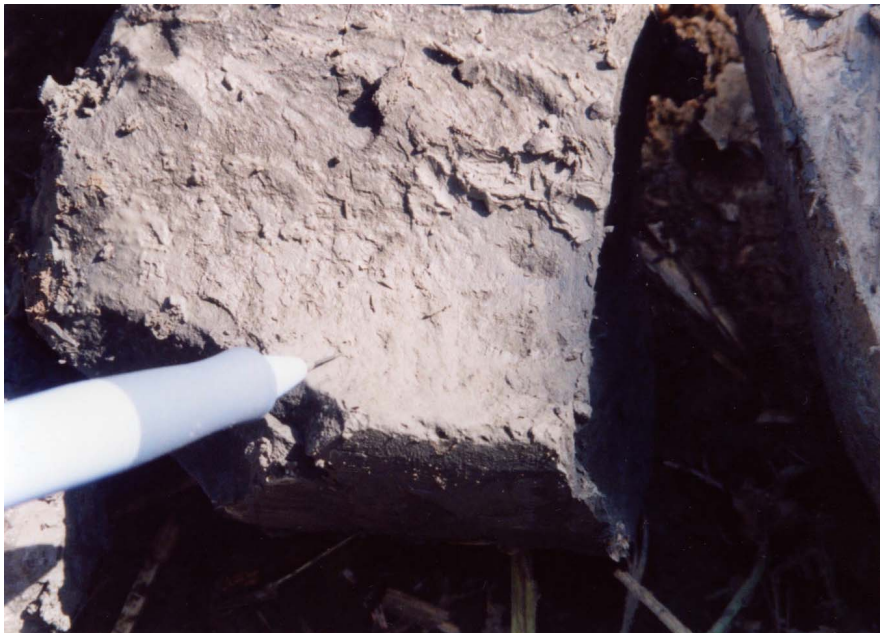
写真は軟質な泥岩層において、コアボーリング（ $\phi 66\text{mm}$ ）後、 $\phi 115\text{mm}$ でリーミングした時に回収した削孔壁である。

表面には掘削時の循環水では簡単に落ちない程度の硬さを持つ粘土が付着しており、このような状態でグラウトを行ってもほとんど引抜き耐力が期待できない様相にある。

写真 1.6.1 摩擦型アンカーの引抜け要因となりやすいアンカー孔壁の粘土化状況（泥岩： $q_u=1.1\text{N/mm}^2$ ）

オペレータの技術やアンカー工に対する知識が工事の品質に大きく影響するケースであり、これらを前提とした設計、施工計画が重要となる。

一方、エア掘による削孔が行われるケースがあるが、泥岩等の含水比が高い地層では孔壁の粘土化が懸念される。

その他の地盤でも、地下水が適度に混入した場合、スライム等により孔壁が粘土化する恐れがあり、これを防ぐには高度な技術が必要と思われる。

定着地盤が多様な環境にあること、地上からは直接確認ができないことなどを考慮すれば、基本的には多量の循環水やエアーを用いて、孔壁面の洗浄を考慮した掘削を行うことが重要であろう。
